改善箇所説明図

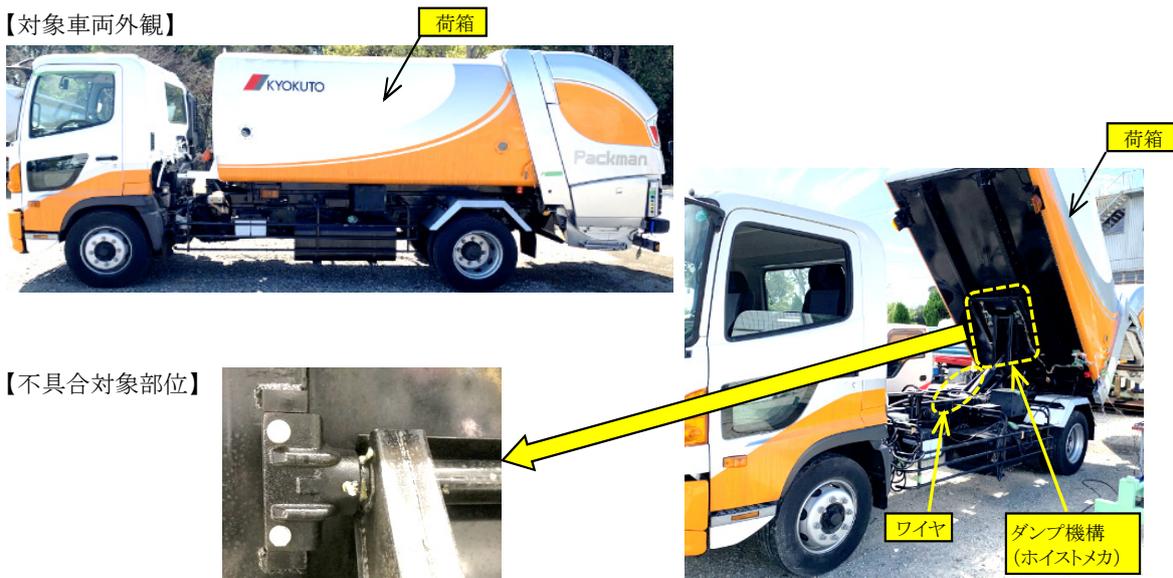
【対象車両外観】

塵芥車において、荷箱とダンプ機構を連結するブラケットの品質評価が不適切なため、締結部の強度が不足しているものがある。そのため、荷箱を最大に上げた時の衝撃により締結部に想定以上の応力がかかることで、固定用のボルトが折損し、最悪の場合、荷箱とダンプ機構が分離し、荷箱が後転するおそれがある。

全車両、荷箱とダンプ機構を連結するブラケットをボルト固定方式から溶接固定方式に変更した対策品に交換する。
合わせて、安全対策のため、荷箱とサブフレームを繋ぐワイヤを対策品に交換する。
