改善箇所説明図

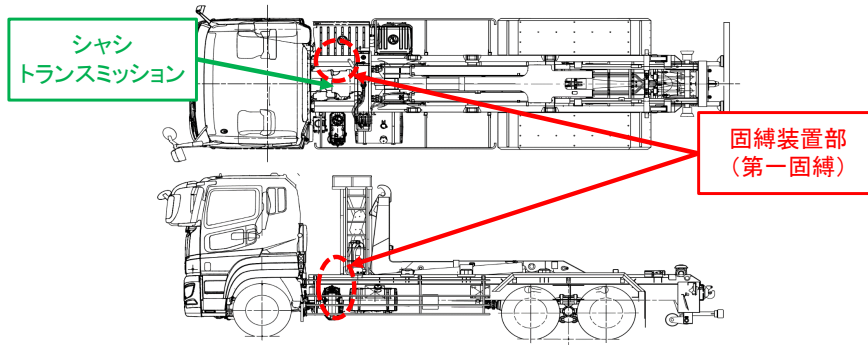
【対象車両外観】

脱着装置付きコンテナ自動車のシャシフレームと架装物を連結する固縛装置において、
①ボルトの締付トルク管理が不適切なため、締付トルクが不足しているものがある。
②フレームサポートの設計検討および施工管理が不十分なため、フレームサポートが回転することがある。
そのため、そのままの状態で使用を続けると、オイルクーラー用油圧ホースとフレームサポートが干渉してミッションオイルが漏れ、最悪の場合、トランスミッションが焼き付き、走行不能となるおそれがある。

全車両、Iボルトのガイドを追加し、構造変更した対策型フレームサポートに交換し、規定トルクで締付ける。
