改善箇所説明図

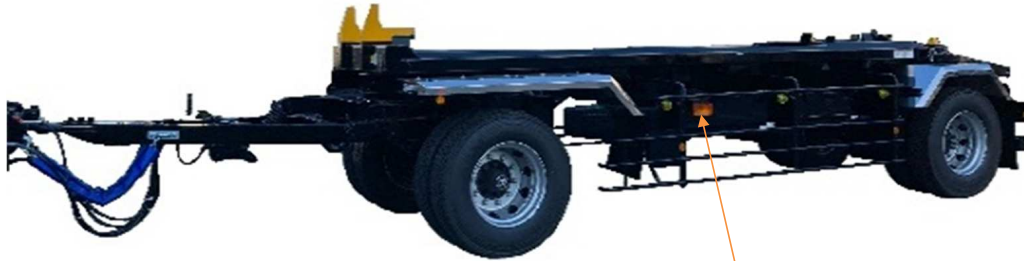
【対象車両外観】

コンテナフルトレーラの両側面の中央部に備える方向指示器及び非常点滅表示灯において、設計検討が不十分だったため、自動車の前端からの距離が超過している。
このため、保安基準第41条及び第41条の3の基準に適合しない。

全車両、当該灯火器を前方に移設する。
